ПАСПОРТ ДОСТУПНОСТИ
объекта социальной инфраструктуры (ОСИ)
№ _____

- 1.1. Наименование (вид) объекта: спортивный комплекс
1.2. Адрес объекта: 300045, г. Тула, ул. Демьянова, д. 26-а
1.3. Сведения о размещении объекта:
- отдельно стоящее здание 2 этажей, 1143,7 кв.м
- часть здания _____ этажей (или на _____ этаже), _____ кв.м
- наличие прилегающего земельного участка (да, нет): да, 3932 кв.м
1.4. Год постройки здания 1970 г., последнего капитального ремонта 2012 г.
1.5. Дата предстоящих плановых ремонтных работ: текущего нет, капитального нет

**АКТ ОБСЛЕДОВАНИЯ
объекта социальной инфраструктуры
К ПАСПОРТУ ДОСТУПНОСТИ ОСИ**

Здание спортивного комплекса МБУДО «ДЮСШ «Игровые виды спорта»

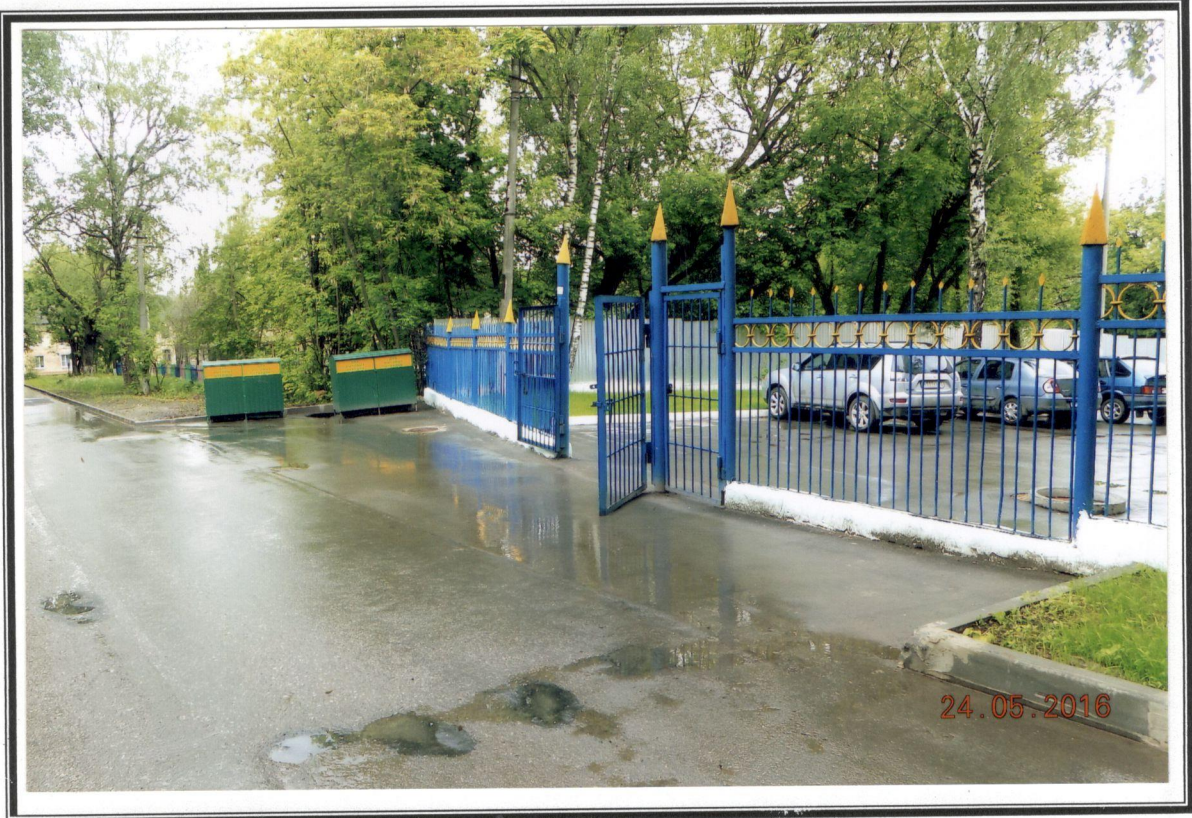
1

1.1	Вход (входы) на территорию	есть		1-2	1. Остановки общественного транспорта: отсутствует информация для инвалидов и МГН (тактильно-звуковая мнемосхема, тактильные указатели) 2. Нет тактильной направляющей перед калиткой, нет контрастного выделения калитки при входе на территорию	С	2. Установить тактильную плитку 0,5х0,5м перед входной калиткой. Выделить контрастно калитку при входе на территорию	1. Направить запрос в администрацию МО по адаптации остановок от общественного транспорта и путей движения к территории объекта для инвалидов и МГН

1.5	Автостоянка и парковка	есть	1-2	Нет знака на вертикальной поверхности оборудованной парковка для инвалидов	К,Г,С,О	Выделяемые места для инвалидов должны обозначаться знаками на вертикальной поверхности (стене, столбе, т.п.) расположенны м на высоте не менее 1,5 м.	ТР
	ОБЩИЕ требования к зоне			<ul style="list-style-type: none"> - хотя бы один вход (въезд) на территорию объекта (на прилегающую к зданию территорию), приспособленный для всех категорий граждан (инвалидов и других МГН); - наличие путей движения для МГН (транспортных и пешеходных; с возможностью их совмещения); - выделенных и маркированных мест (хотя бы одного) для транспорта инвалидов; - наличие мест отдыха (рекомендуется)

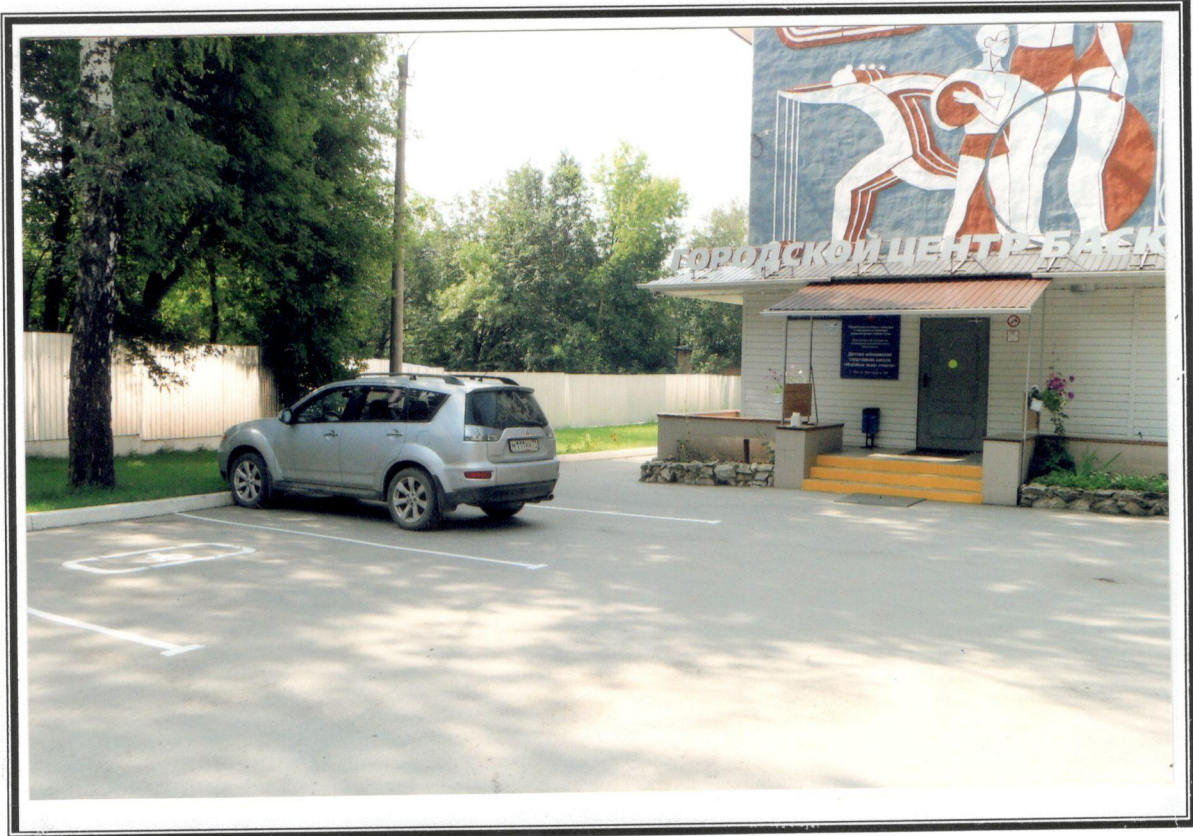
1.2	Путь (пути) движения на территории	есть		2-5	Отсутствует система информационной поддержки для инвалидов	К,Г,С,О	Обеспечить систему средств информационной поддержки на всех путях движения, доступных для МГН в соответствии с ГОСТ Р 51256 и ГОСТ Р 52875.	ТР

2.1	Лестница (наружная)	есть		2	На лестнице: - отсутствие боковых поручней; - отсутствие тактильной плитки; -нет контрастной маркировки ступеней	О,С	Оборудовать поручни по обеим сторонам лестницы. Выделить краевые ступени согласно СП 59.13330 Разместить тактильные средства, выполняющие предупредительную функцию на покрытии пешеходных путей на участке не менее, чем за 0,8-0,9 м до наружной лестницы	КР

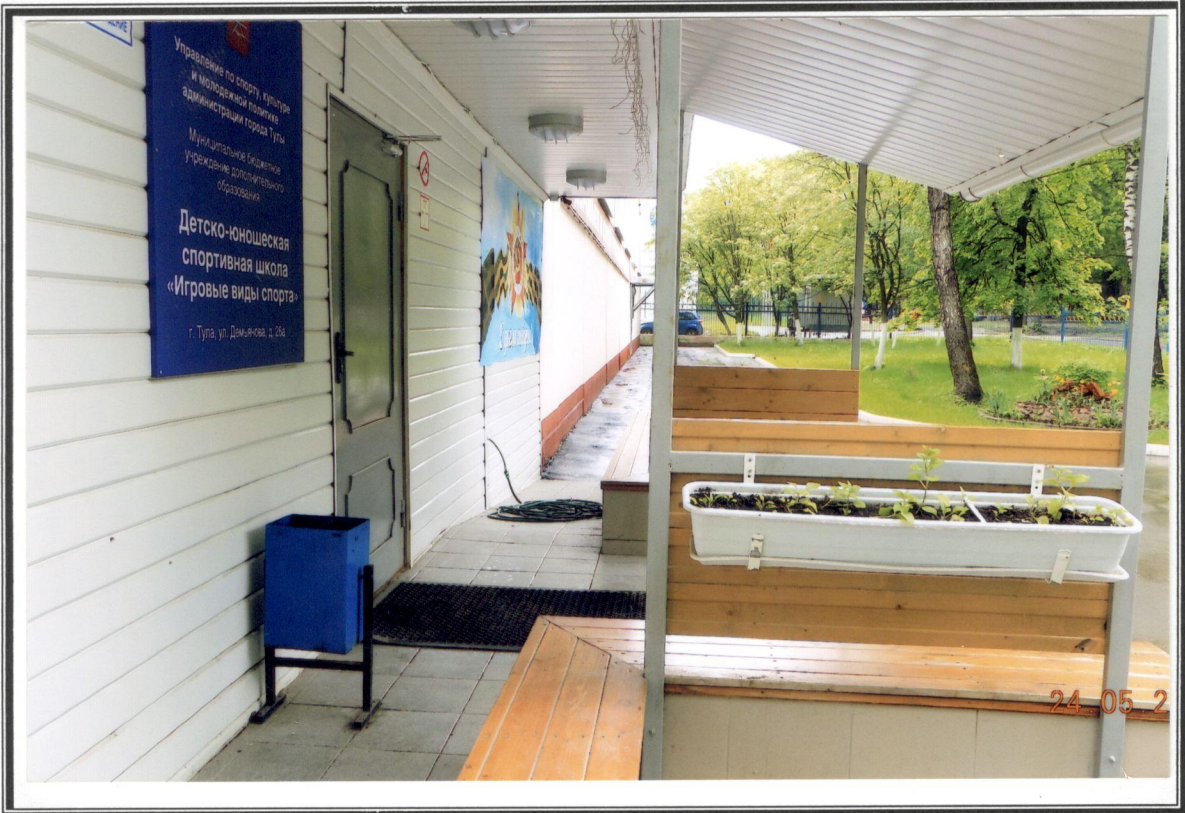
2.2	Пандус (наружный)	есть		3,5	Наклон пандуса не соответствует нормативам Отсутствуют боковые поручни	К,О	Привести наклон пандуса в соответствие с СП 59 13330- уклон 1:20 Оборудовать пандус двухуровневыми поручнями	КР

2.3	Входная площадка (перед дверью)	есть		3-5	Отсутствует оборудование водоотвода	К,О,С, Г	Оборудовать входную площадку водоотводом При оборудовании водоотвода предусмотреть дренажные решетки Ширина проветров дренажных ячеек не должна превышать 0,013 м, а длина 0,015 м. Предпочтительно применение решеток с ромбовидными или	КР

2.5	Тамбур	есть	3	6	<p>Ширина дверей не соответствует нормативам</p>	К	<p>-Минимальное свободное пространство между дверями тамбура не менее 1,4 м плюс ширина двери, открывающаяся внутрь.</p> <p>-Свободное пространство у двери со стороны защелки «от себя» не менее 0,3м, «к себе» не менее 0,6</p>	КР

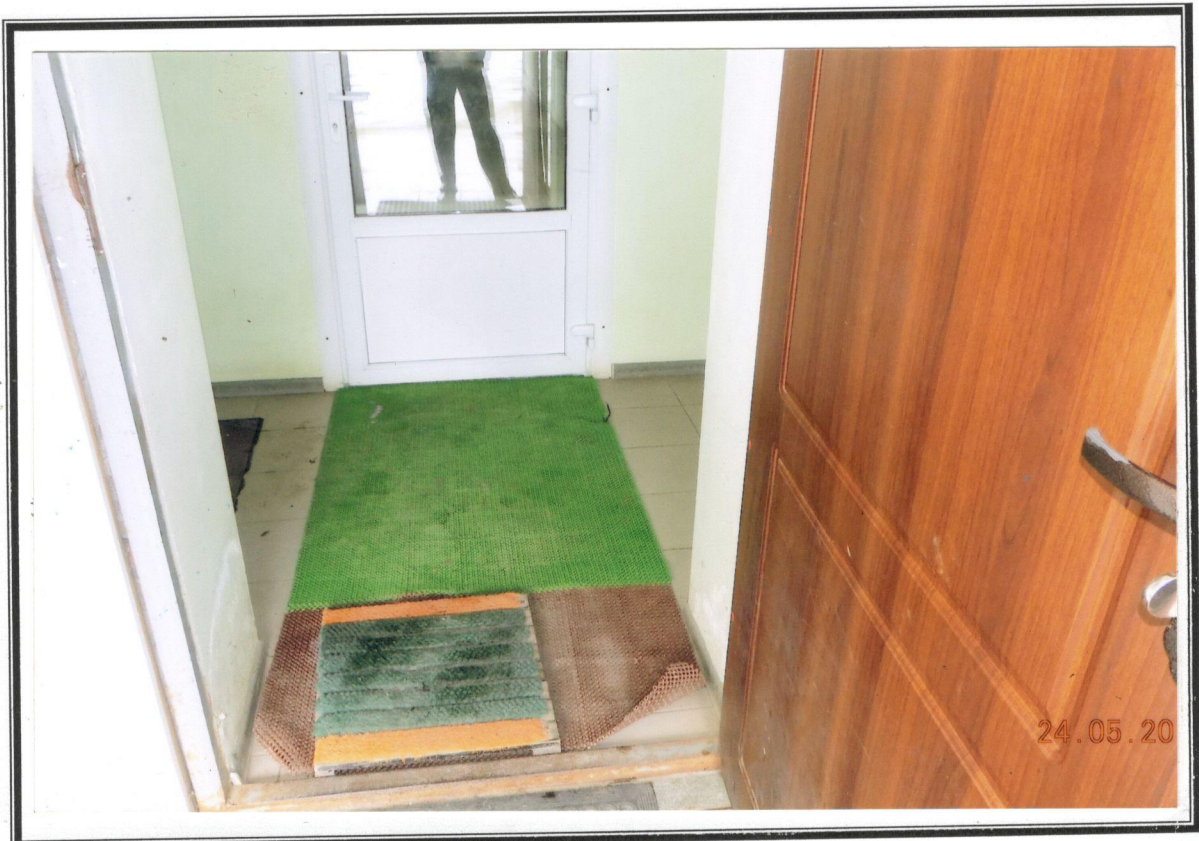
6

<p>квадратными ячейками.</p> <p>-Установить информационные рельефные таблички о доступности объекта на высоте 1,0-1,6 м.</p>	
2.4	Дверь (входная)	есть		3,6	<p>Отсутствует система информации для всех категорий инвалидов, в том числе аудио-визуальная, тактильная</p> <p>Входные двери должны иметь ширину в свету не менее 1,2 м.</p>	К,О,С, Г	<p>-Установить световые маяки, тактильные таблички с информацией об объекте, продублированные шрифтом Брайля</p> <p>-Использовать съемные перекатные пандусы для удаления препятствий в виде завышенного порога или в случае капремонта – удалить порог (высота не более 0,014 м одного элемента)</p> <p>-Установить на дверях доводчики, обеспечивающие задержку автоматического закрывания двери продолжительностью не менее 5 секунд.</p> <p>-Усилие открывания двери на путях эвакуации с ручками нажимного действия не должно превышать не должно превышать 50 Нм</p>	КР
