ПАСПОРТ ДОСТУПНОСТИ ОБЪЕКТА СОЦИАЛЬНОЙ ИНФРАСТРУКТУРЫ (ОСИ) № 09

АКТ ОБСЛЕДОВАНИЯ ОБЪЕКТА СОЦИАЛЬНОЙ ИНФРАСТРУКТУРЫ К ПАСПОРТУ ДОСТУПНОСТИ ОСИ № 09

МБУ СШ «Игровые виды спорта»
(ул. Демьянова, д. 26а)

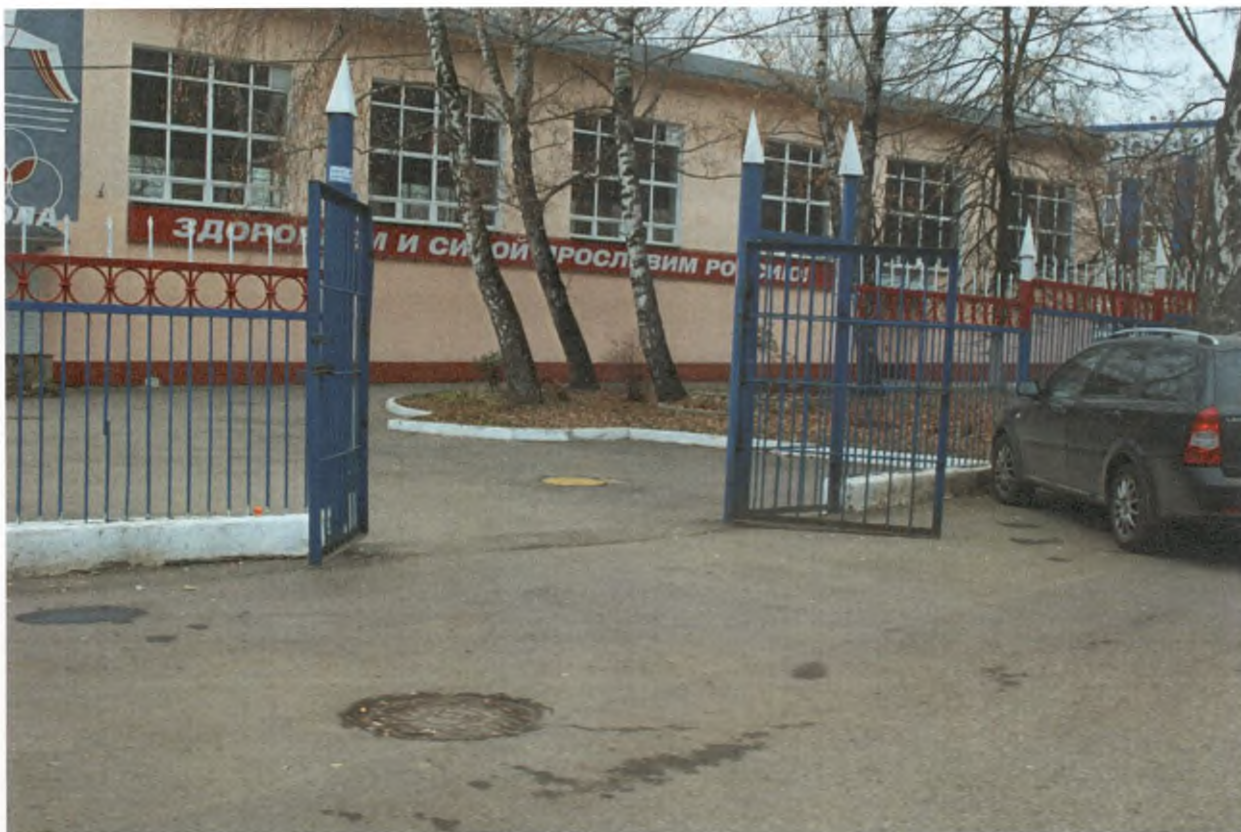
1.1	Вход (входы) на территорию	есть		1	Отсутствует информационный тактильный уличный стенд	К, О, С, Г, У	Установить информационный тактильный уличный стенд с названием организации и режимом работы, на высоте 1,5 м-2,5 м	Текущий ремонт
				1	Отсутствуют тактильные предупреждающие указатели перед калиткой «Внимание! Препятствие»	С	Установить предупреждающие тактильно-контрастные указатели перед калиткой (0,5х0,5 м при открывании от себя на расстоянии 0,3 м)	Текущий ремонт
				1	Калитка контрастно не выделена	С	Контрастно выделить калитку по отношению к окружающей среде.	Текущий ремонт

1.3	Лестница (наружная)	Нет						
1.4	Пандус (наружный)	Нет						
1.5	Автостоянка и парковка	Есть		3	Нет дублирующего вертикального знака стоянка для инвалидов на стойке	К, О, С, Г, У	Оборудовать вертикальную стойку знаком парковка для инвалидов на высоте 1,5 - 2,5 м в соответствии с ГОСТ Р 52289, ПДД, ГОСТ 12.4.026, с учетом СП 42.13330.2011	Текущий ремонт
Общие требования к зоне		Привести в соответствие с СП59.13330.2012, привести автостоянку и парковочные места автотранспорта инвалидов в соответствии с ГОСТ Р 52289, ПДД, ГОСТ 12.4.026, с учетом СП 42.13330

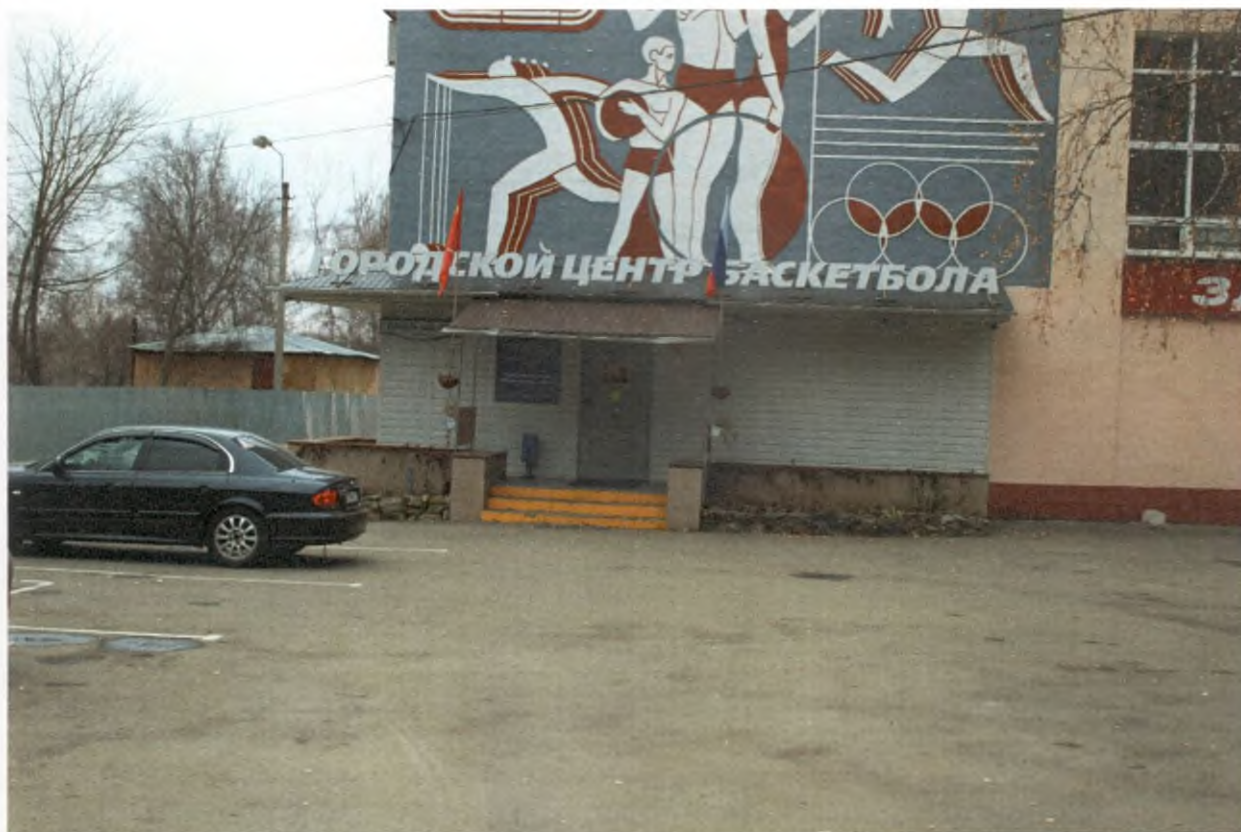
1.2	Путь (пути) движения на территории	есть		2	На пути движения к объекту отсутствуют информирующие указатели	К, О, С	Установить информирующие указатели по пути движения на территории	Текущий ремонт

2.1	Лестница (наружная)	есть		2	Отсутствуют тактильные предупреждающие указатели перед лестницей «Внимание! Препятствие»	С	Установить напольные тактильные указатели «Осторожно! Препятствие» в соответствии с ГОСТ Р 52875	Капитальный ремонт
				2	Контрастно выделены подступенки	С	Краевые ступени лестничных маршей должны быть выделены цветом или фактурой	Текущий ремонт
				2	Отсутствуют двухсторонние поручни на лестнице	О, С	Установить поручни на лестнице с обеих сторон	Капитальный ремонт

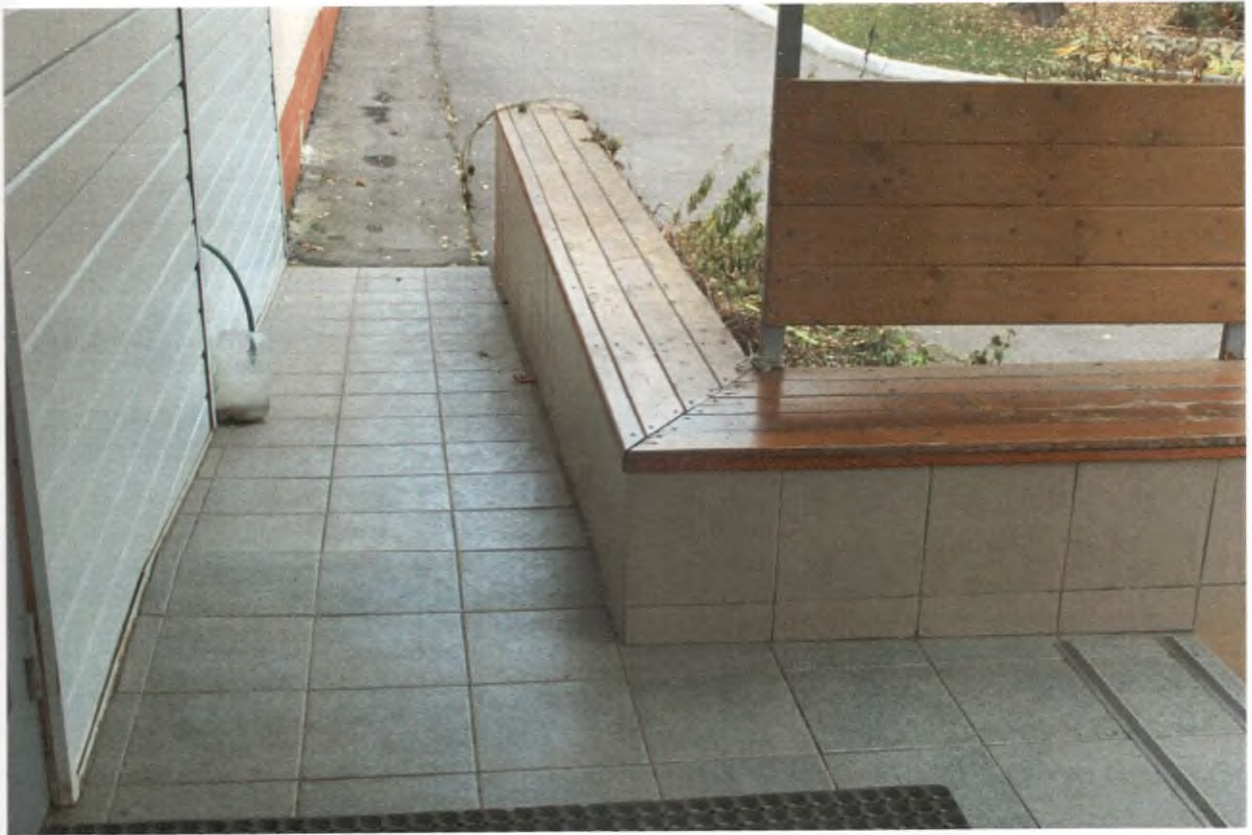
2.2	Пандус (наружный)	есть		4	Нет поручней	К, О	Оборудовать пандус непрерывными двухуровневым и поручнями в одной плоскости высотой 0,7 м, 0,9 м с не травмирующим окончанием	Текущий ремонт
				4	Поверхность пандуса не выделена цветом или текстурой относительно прилегающей поверхности	К, О	Поверхность пандуса должна быть не скользкой, выделенной цветом или текстурой, контрастной относительно прилегающей поверхности	Текущий ремонт

2.3	Входная площадка (перед дверью)	есть		4,5	Водосток отсутствует	К, О, С, Г, У	Оборудовать водосток	Текущий ремонт
				5	Не закреплен резиновый коврик	К, О, С	Закрепить резиновый коврик перед дверью	Текущий ремонт

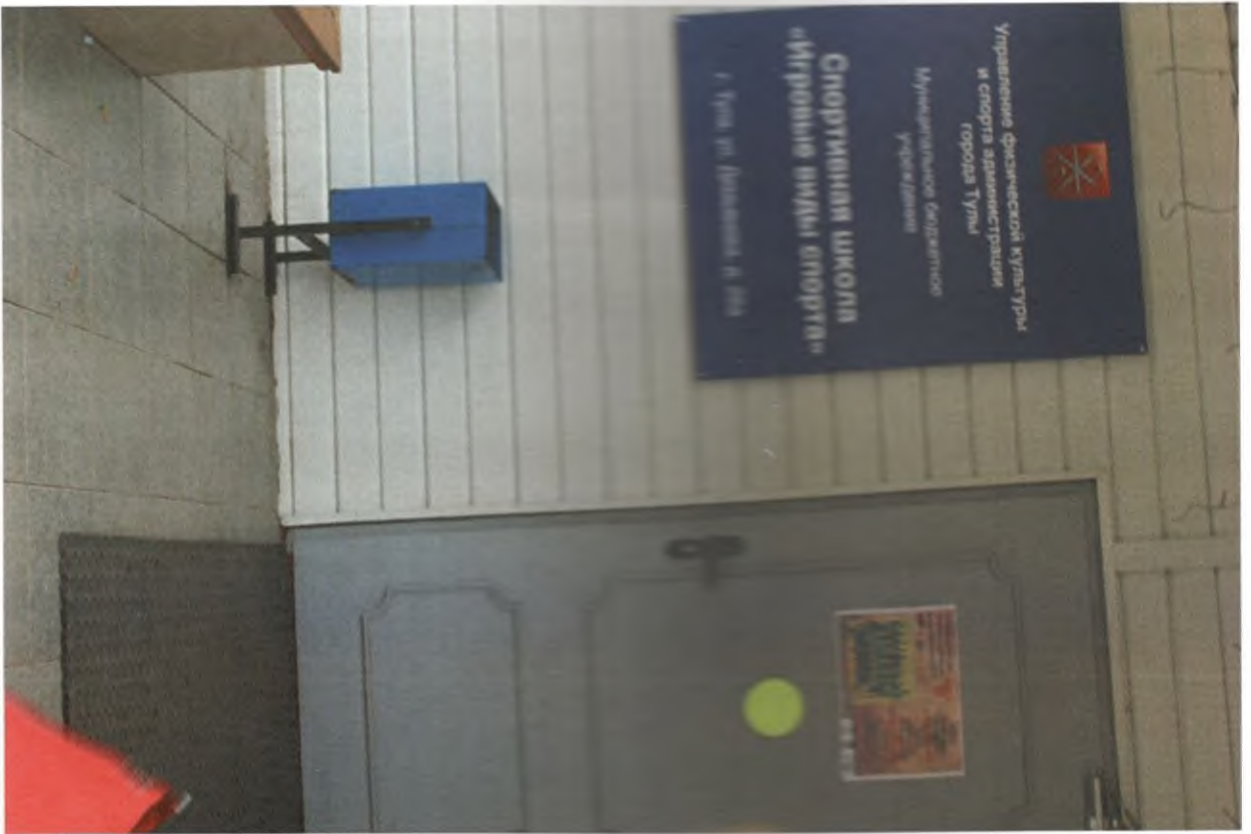
2.4	Дверь (входная)	есть		5	Отсутствуют световые маяки (габариты дверей).	С, Г, У	Обозначить габариты дверей световыми маяками.	Текущий ремонт
				5	Отсутствуют напольные тактильно-контрастные указатели перед дверью	С	Установить тактильно-контрастные предупреждающие указатели глубиной 0,5-0,6м.	Текущий ремонт
				6	Высота порогов дверных проемов 0,04 м	К	При капитальном ремонте учесть высоту порога не выше 0,014 м До капитального ремонта	Текущий ремонт
				5	Отсутствует информационная тактильная таблица с названием организации и режимом работы, продублированным шрифтом Брайля	С, Г, У	Установить информационную тактильную таблицу с названием организации и режимом работы, продублированным шрифтом Брайля Установить знак доступности для инвалидов	Текущий ремонт
				5	Дверь не имеет смотрового окна.	С	В полотнах наружных дверей, доступных для МГН, следует предусматривать смотровые панели, заполненные прозрачным и ударопрочным материалом, нижняя часть которых должна	Текущий ремонт

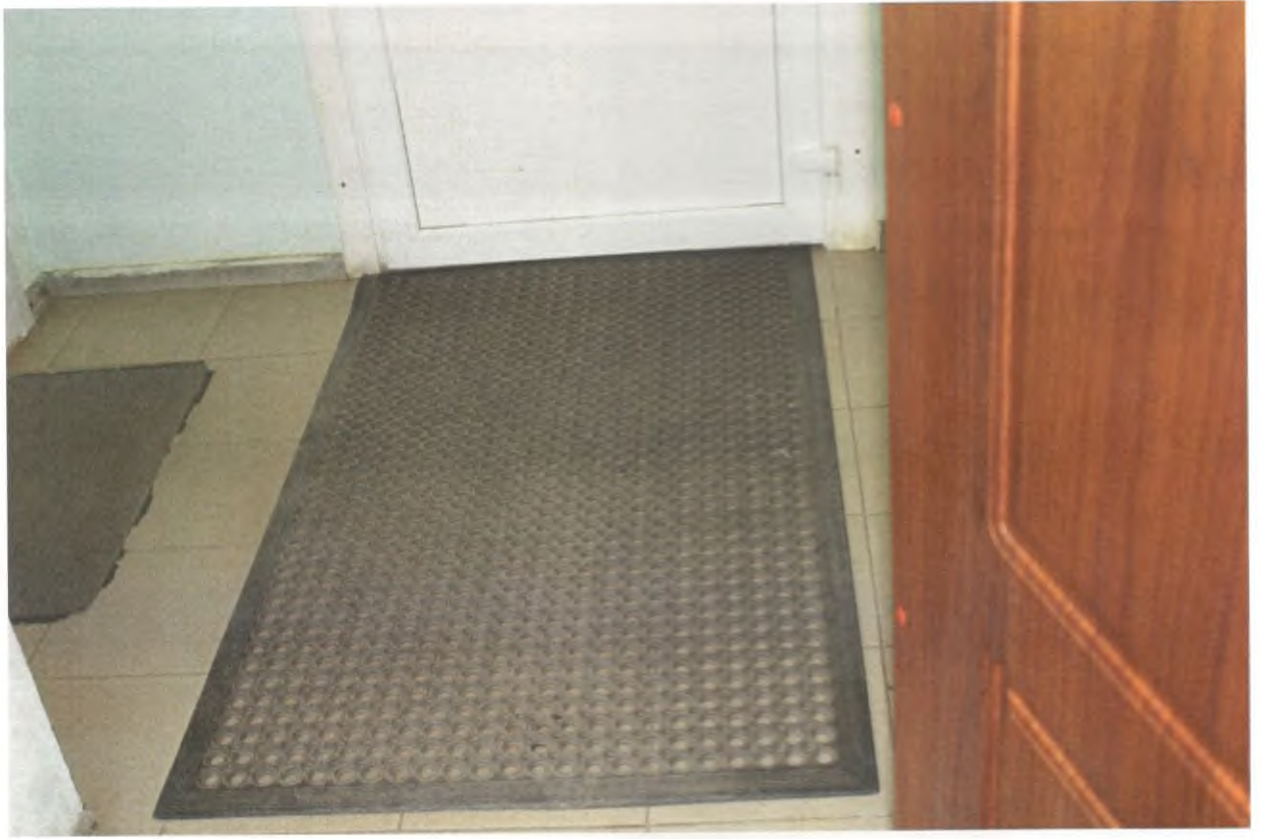
располагаться в пределах от 0,5 до 1,2 м от уровня пола	
25	Тамбур	есть		7	Не закреплено напольное покрытие	К, О, С	Закрепить напольное покрытие	Текущий ремонт
				8	На прозрачных полотнах дверей отсутствует контрастная маркировка	С	На прозрачных полотнах предусмотреть яркую контрастную в форме круга диаметром от 0,1 до 0,2 м	Текущий ремонт
Общие требования к зоне		Привести в соответствие с СП 59.13330.2012

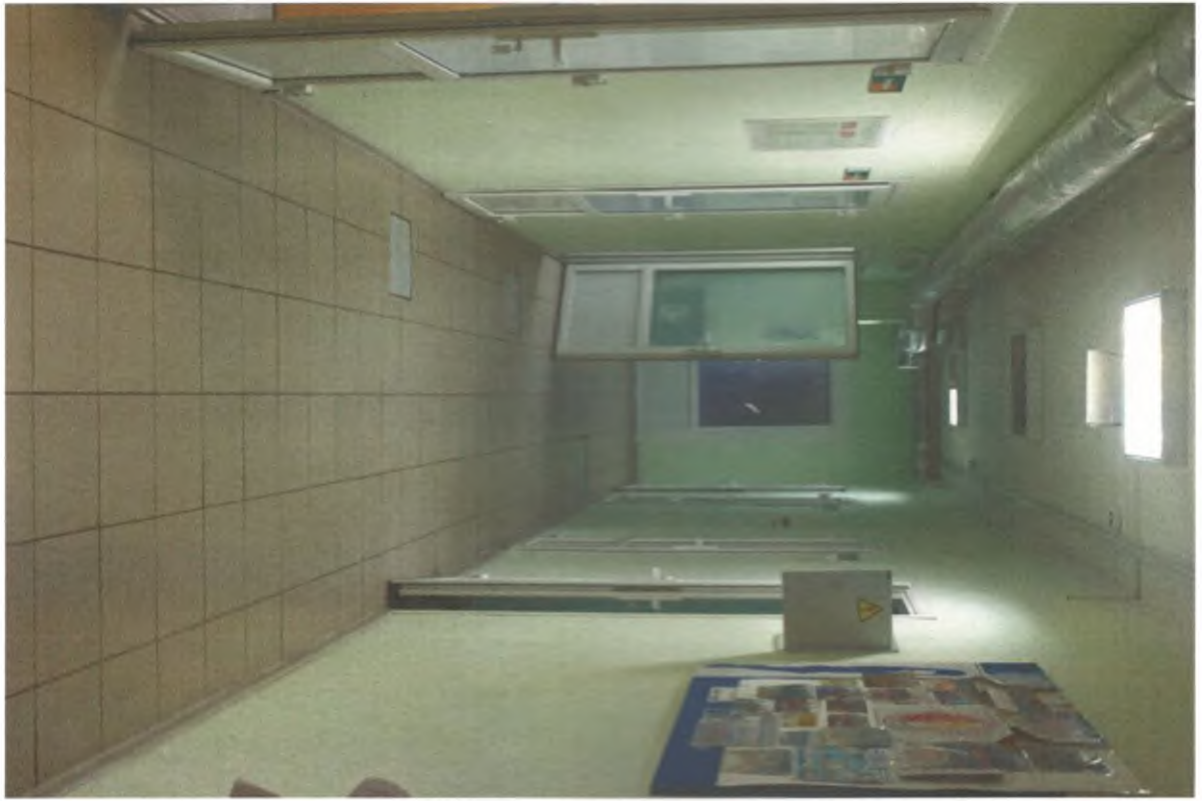
3.1	Коридор (вестибюль, зона ожидания, раздевалка)	есть		9	Не выделены основные пути движения по объекту	С	Предусмотреть на основных путях движения тактильную направляющую полосу с высотой рисунка не более 0,025 м или индикаторы	Текущий ремонт
				9	Отсутствует информационная мнемосхема (тактильная схема движения), отображающая информацию о помещениях в здании	С	Установить информационную мнемосхему (тактильная схема движения), отображающую информацию о помещениях в здании, с правой стороны по ходу движения	Текущий ремонт
				10	В зоне ожидания не выделены места для инвалидов	О, С	Оборудовать зону ожидания 2-3 местами для инвалида, пользующегося тростью (в виде скамьи со спинкой), а также его сопровождающего Обозначить места для инвалида-колясочника	Текущий ремонт

10	Присутствует стойка обслуживания высотой более 1,19 м.	К, О, С, Г	Понизить стойку обслуживания. Высота стойки не более 0,85 м	Текущий ремонт
				9	На основных путях движения отсутствуют поручни, индикаторы	О, С	Оборудовать пути движения поручнями на высоте 0.7м, или 0.9м либо индикаторами	Текущий ремонт
				11	Доступ на второй и последующие этажи отсутствует	К, О, С	Оборудовать доступ на этажи с использованием технических средств (ступенькоход, лифт и т.п.) Предусмотреть кнопки вызова персонала на этажах	Инд решение с ТСР

3.3	Пандус (внутри здания)	Нет						
3.4	Лифт пассажирский (или подъемник)	Нет						
3.5	Дверь	Да		9	На дверях помещений отсутствуют информирующие тактильные	К, О, С, Г, У	Установить информирующие тактильные обозначения на дверях	Текущий ремонт

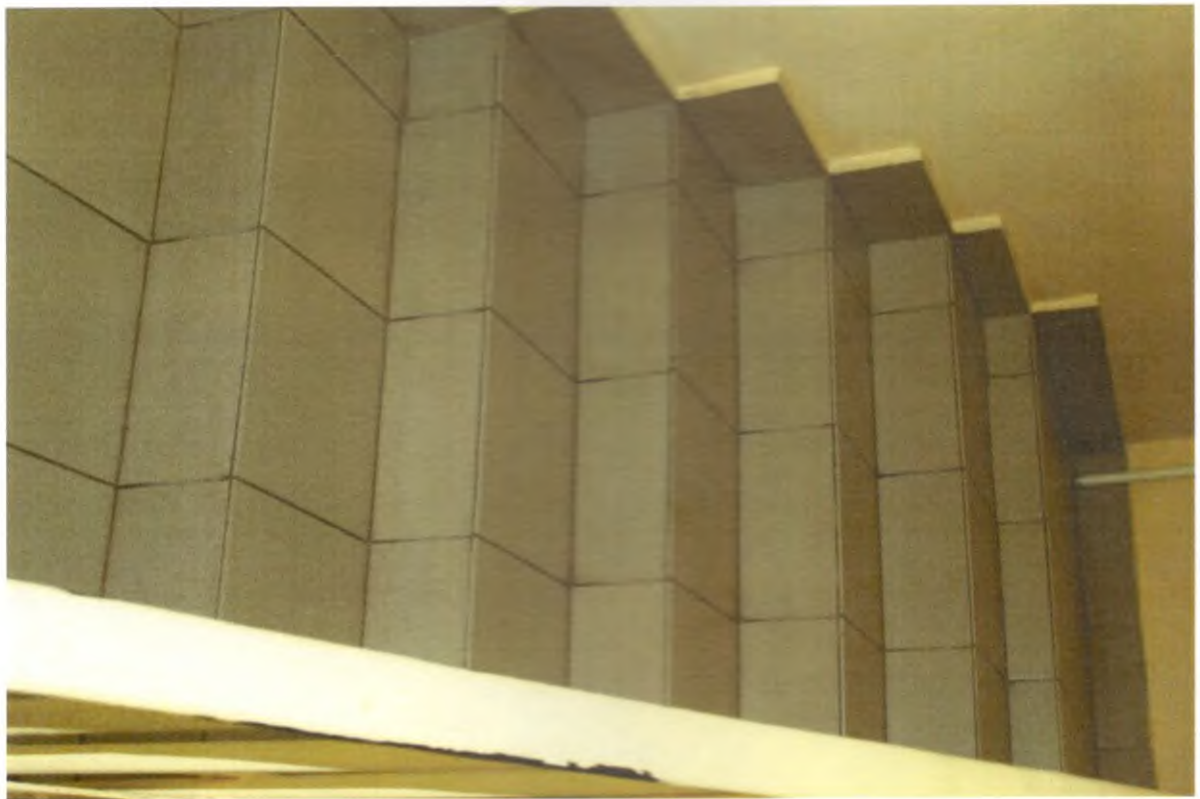
обозначения (название и номер и этажа)		помещений со стороны ручки на высоте 1,4-1,6 м	
36	Пути эвакуации (в т.ч. Зоны безопасности)	Да		12,13	Нет указателей направления движения для инвалидов на путях эвакуации	К, О, С, Г, У	Предусмотреть тактильные светонакопительные указатели направления движения на путях эвакуации. Оборудовать пути эвакуации самоспасом и зоной безопасности на каждом этаже	Капитальный ремонт
				12	Краевые ступени в каждом марше эвакуационных лестниц не окрашены в контрастный цвет и не используются тактильные предупредительные указатели, контрастные по цвету по отношению к прилегающим поверхностям пола	К, О, С, Г, У	Верхнюю и нижнюю ступени в каждом марше эвакуационных лестниц следует окрасить в контрастный цвет или применить тактильные предупредительные указатели, контрастные по цвету по отношению к прилегающим поверхностям пола, шириной 0,3 м	Текущий ремонт
				14	Высота порогов на путях эвакуации превышает нормативы	К, О, С	Установить перекатные пандусы. При капитальном ремонте учесть высоту порога не выше 0,014 м одного элемента	Капитальный ремонт

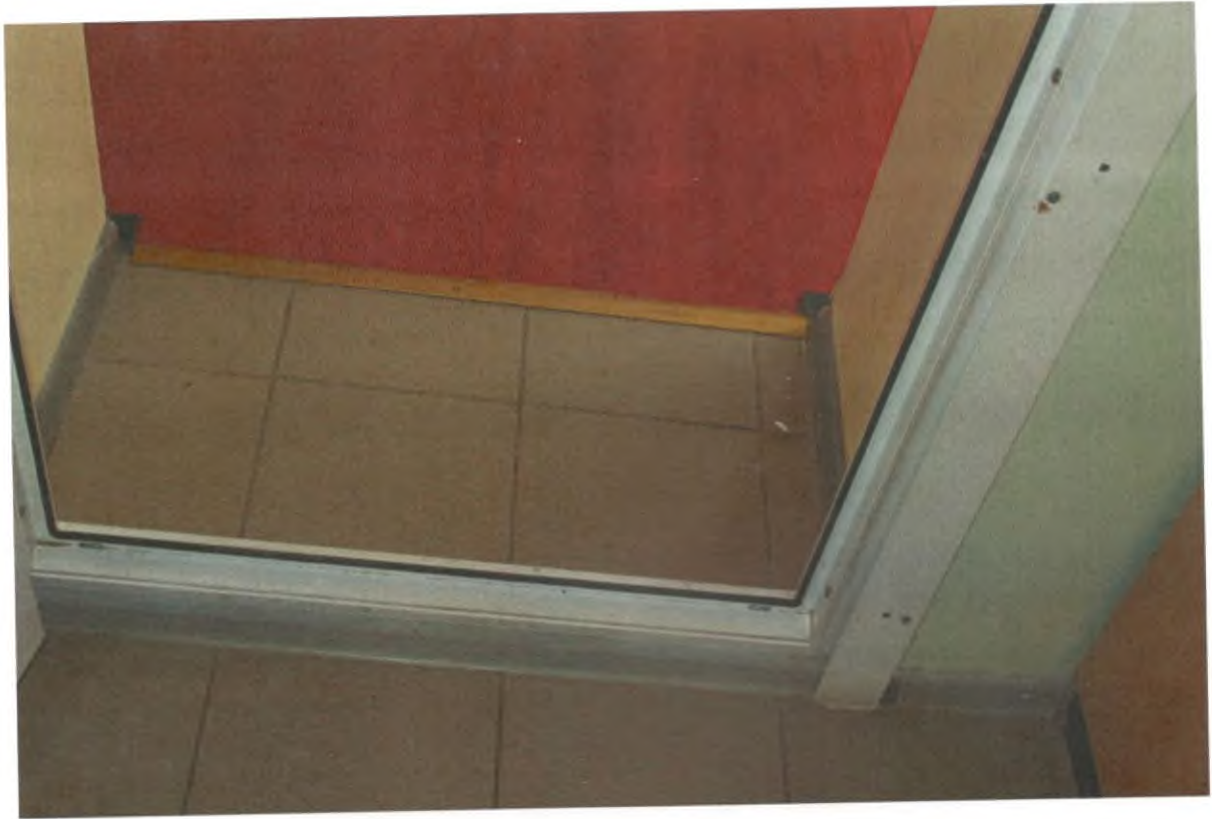
15

4.1	Кабинетная форма обслуживания, в т. ч.	нет						
	<i>Медпункт</i>	нет						
4.2	Зальная форма обслуживания	есть						
	<i>Спортивный зал</i>	есть		15, 16	Ширина двери 0,77 м. Высота порога 0,07 м	К, О, С, Г, У	Ширина двери в свету должна быть не менее 0,9 м. Предусмотреть высоту порогов на входе не более 0,014 м.	Капитальный ремонт
				16	На входной двери отсутствует тактильная информационная табличка с названием и номером помещения, выполненная рельефным шрифтом	К, О, С, Г, У	Установить на двери тактильную информационную табличку с названием и номером помещения, выполненная рельефным шрифтом	Текущий ремонт
				19, 20, 21	Спортзал не оборудован аудио-визуальной системой информирования	С, Г	Оборудовать зал аудио-визуальной системой информирования (индукционная петля, световое табло)	Текущий ремонт
	<i>Зал Хореографии</i>			17, 18	Ширина двери 0,74 м.	К, О, С, Г, У	Установить распашные двери с рабочей створкой 0,9 м	Капитальный ремонт
